**TECHNISCHE MITTEILUNG NR.
SERVICE BULLETIN NO.**

**MSB36-083/1
MSB40V1-002/1
MSB20-044/1
MSB22-001/1**

INTRODUCTION OF A NEW OIL DIPSTICK FOR ROTAX® ENGINE TYPE 912 AND 914 (SERIES)

SB-912-040 R1

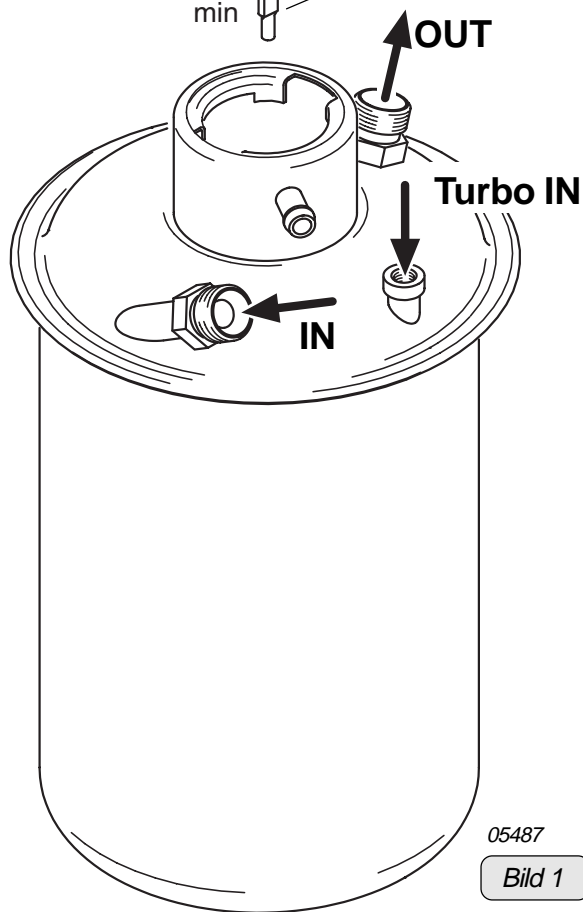
Ölmeßstab, neue Ausführung

◆ **HINWEIS:** Durch die Änderung des Ölmeßstabes wurde das Minimum des Ölniveaus um ca. 40 mm angehoben und der Wert zwischen „min.“ und „max.“- Marke auf 30 mm (ca.0,45 Liter) eingegrenzt.

- Ölmeßstab TNr. 956150 entfernen und durch neuen Ölmeßstab TNr. 956151 ersetzen.
- Ölstand gemäß SI-27-1997 Ölstandskontrolle (letztgültige Ausgabe) prüfen.
- Ölvorrat gegebenenfalls ergänzen.
