VORGESCHRIEBENE TECHNISCHE MITTEILUNG**NR. MSB-36-089/1****ERSETZT MSB-36-089****MANDATORY SERVICE BULLETIN****NO. MSB-36-089/1****SUPERSEDES MSB-36-089****I TECHNISCHE ANGABEN****I.1 Kategorie**

I.3 Time of ComplianceAt next 600 hrs. inspection, not later
than 31-Oct-2006.**I.4 Subject**Inspection of the bonding area of the
web-to-cap plies within the area of the
air-brake box and sealing of the trim
edge with paste.

WI-MSB-36-089

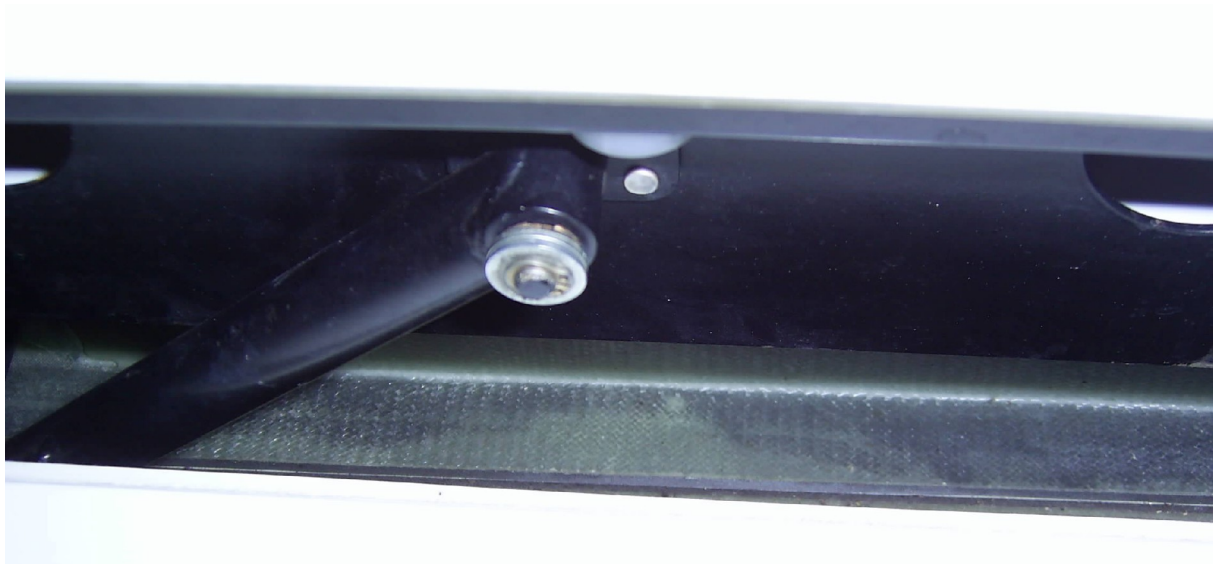
Photo 1 / Picture 1:

Lufteinschlüsse an der Klebung der Holmsteganwinkelungen zum Gurt mit offenen Stellen zur Beschnittkante hin haben Fragen bzgl. Auffrieren nach Wassereintritt in den Bremsklappenkasten und der Zuverlässigkeit der Klebung aufgeworfen.

Trapped air in the bonding area of the web-to-cap plies (bonding of the caps) with spots reaching the trim edge raised the question of the influence of freezing water intruding the air brake box and the reliability of the bonding

- 1) Visuelle Inspektion der Verklebung der Anwinkelungslagen mit dem Holmgurt im Bremsklappenkasten an der Unterschale (beide Tragflächen), siehe auch Photo 1 (eventuell auch eine Fühlerlehre verwenden) .
- 2) Beurteilung:

- 1) Visual inspection of the bonding area of the web-to-cap plies within the air brake box on the lower shell (both wings). See also Picture 1. A feeler gauge may be used.
- 2) Decision-Rule:

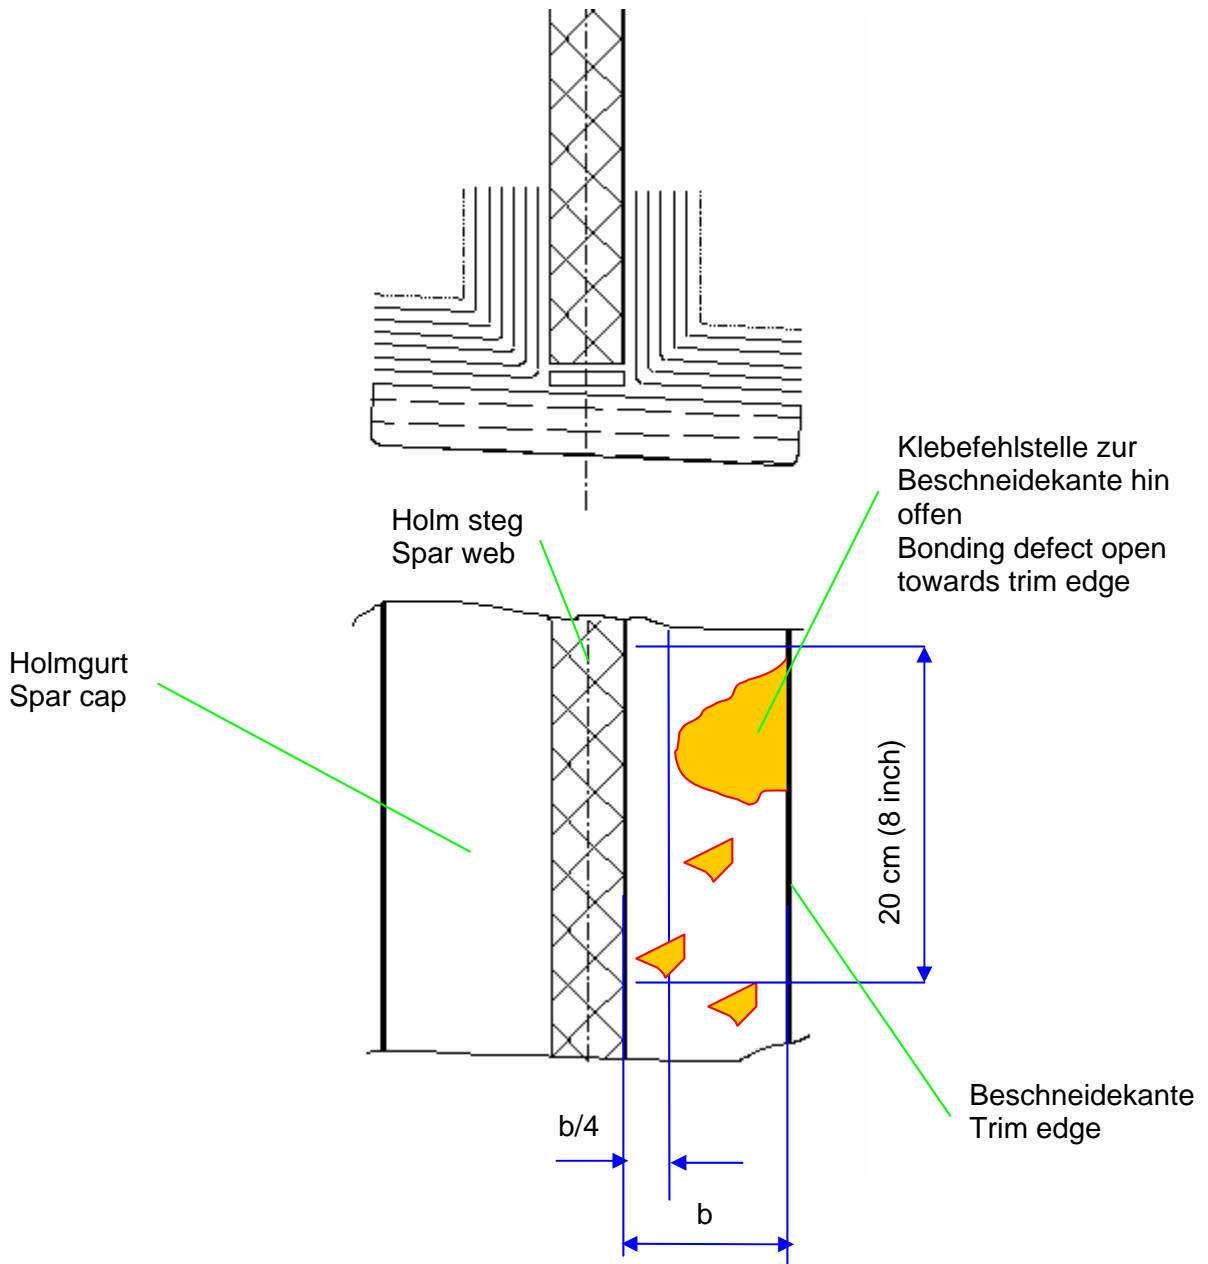
Skizze 1 / Sketch 1:

Wenn:
 - (a) Auf einer Länge von 20 cm mehr als ein Drittel (1/3) der Klebefläche in Ordnung ist und
 - (b) keine Klebefehlstelle, die zur Beschneidekante hin offen ist, bis innerhalb ein Viertel (1/4) der Gurtbreite vom Steg weg reicht (s. Skizze 1),

so besteht keine Einschränkung der Lufttichtigkeit, es kann mit Punkt 3 fortgefahren werden.

If
 - (a) over a length of 20 cm (8 inches more than a third (1/3) of the bonding area is faultless and
 - (b) bonding defects open towards the trim edge do not extend into the area of a quarter (1/4) of the spar cap width measured from the spar web (see Sketch 1),

airworthiness is not affected.
Proceed with step 3.

Ist eines der oben genannten Kriterien nicht erfüllt, so muss das Flugzeug am Boden bleiben. Fertigen Sie Skizzen an bzw. machen Sie Fotos und kontaktieren Sie umgehend Diamond Aircraft, um ein weiteres Vorgehen zu koordinieren.

If one of the criteria stated above is not met, the aircraft must stay on ground. Prepare pictures or sketches and immediately contact Diamond Aircraft to coordinate further steps.
