# VORGESCHRIEBENE TECHNISCHE MITTEILUNG

## MANDATORY SERVICE BULLETIN

### NO. MSB 36-102

Inspection of the bolt in the horizontal  
stabilizer front bracket for excessive  
wear.

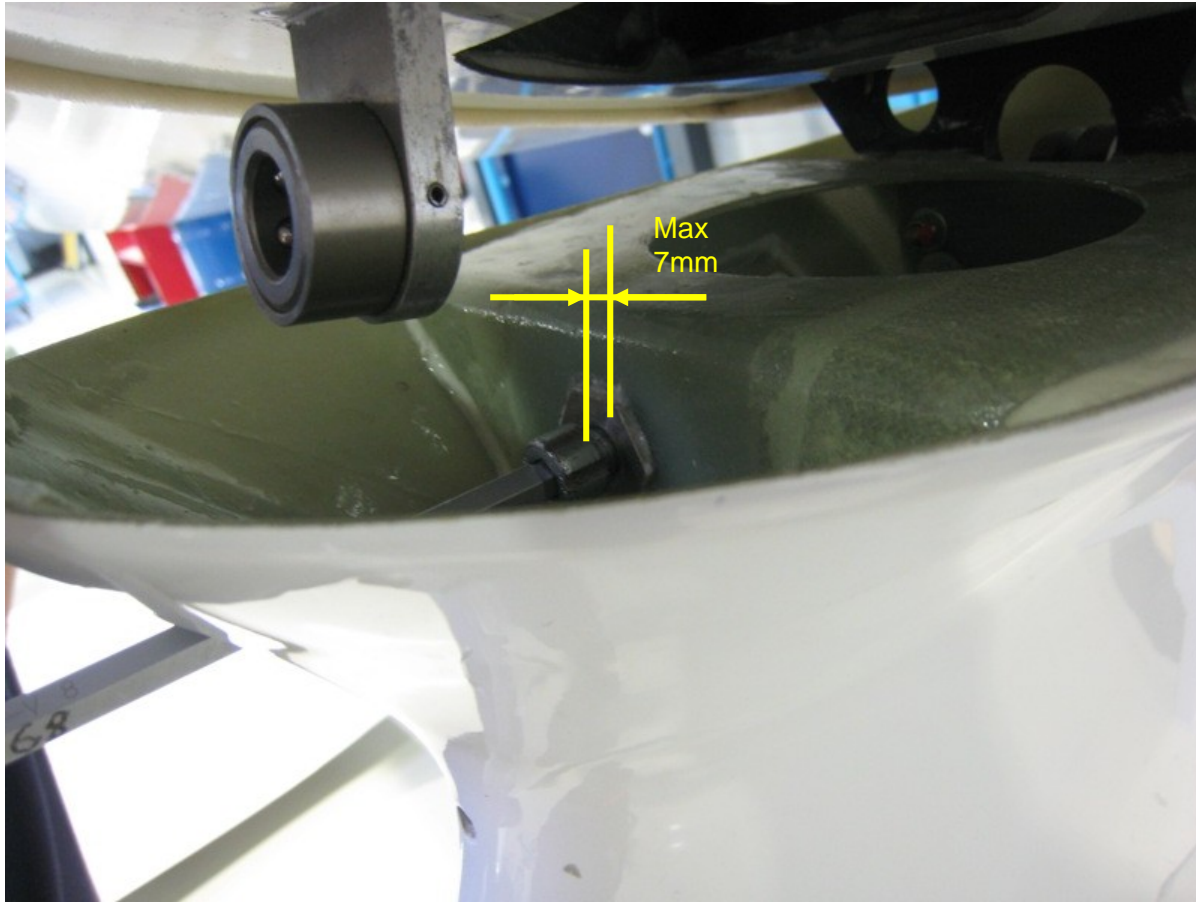
Abbildung 1 / Picture 1

| 6) Zylinderschraube ohne Höhenleitwerksbeschlag (siehe Abb. 1) mit Handkraft eindrehen.<br>Abstand zwischen Schraubenkopf und Buchse messen. | 6) Tighten the bolt without front bracket (refer to picture 1) by hand force only.<br>Measure the distance between bolt head and bushing. |
| 7) Beurteilung:<br><br>a) Die Schraube lässt sich mit Handkraft nicht weiter einschrauben, und der Abstand zwischen Schraubenkopf und Buchse beträgt mehr als 7 mm. Diamond Aircraft Industries GmbH kontaktieren, um Anweisungen über das weitere Vorgehen zu erhalten.<br><br>b) Die Schraube lässt sich mit Handkraft einschrauben und der Abstand zwischen Schraubenkopf und Buchse beträgt 7 mm oder weniger. Weiter mit Punkt 8) | 7) Decision-Rule:<br><br>a) The bolt cannot be tightened with hand force any more and the distance between bolt head and bushing is greater than 7 mm (0.275 in.). Contact Diamond Aircraft Industries GmbH to receive further instructions.<br><br>b) The bolt can be tightened with hand force and the distance between bolt and bushing does not exceed 7 mm (0.275 in.).<br>Proceed to step 8). |

| 8) Nach erfolgreicher Inspektion bzw. Reparatur das Höhenleitwerk wieder montieren und die Zylinderschraube mit 6 Nm festziehen laut Wartungshandbuch Abschnitt 1.1.7. oder Flughandbuch Abschnitt 4.2. | 8) After positive inspection or repair install horizontal stabilizer and tighten the bolt with 6 Nm (53 in. lbf.) in accordance with maintenance manual section 1.1.7. or Airplane Flight Manual section 4.2. |
